COMUNE DI TRAPANI
Libero Consorzio comunale di Trapani

Missione	5 - Inclusione e coesione
Componente	2 - Infrastrutture sociali, famiglie, comunità e terzo settore
Investimento	2.1 - Investimenti in progetti di rigenerazione urbana, volti a ridurre situazioni di emarginazione e degrado sociale
Importo	€ 181.473,00
CUP	I95F21000200001
Titolo	"Recupero e valorizzazione del giardino e del padiglione Liberty di Villa Margherita, finalizzato a migliorare la qualità del decoro urbano e del tessuto sociale ed ambientale della città di Trapani"

PROGETTO ESECUTIVO

Scala	TAV.	Tipo di elaborato: Progetto
	A.05	Oggetto: Book con indicazione degli interventi di restauro

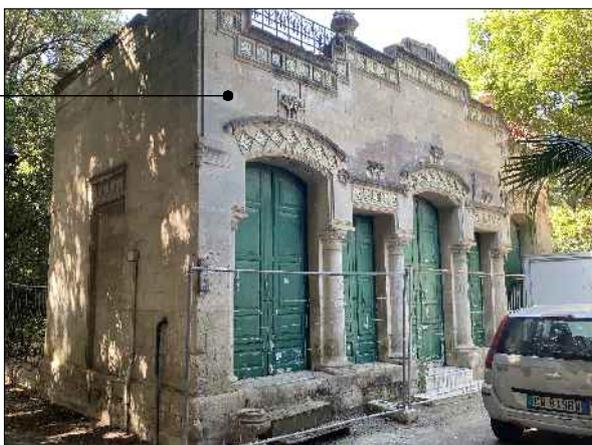
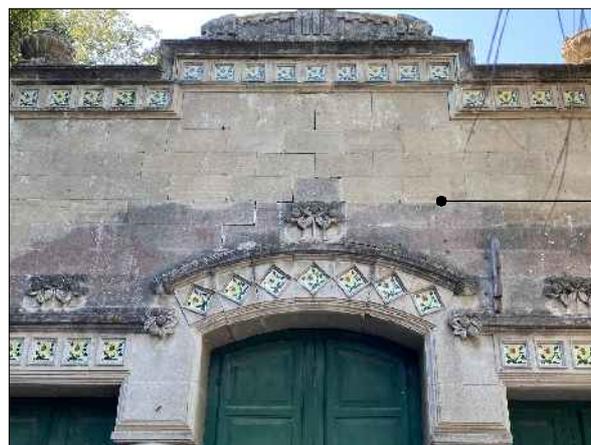
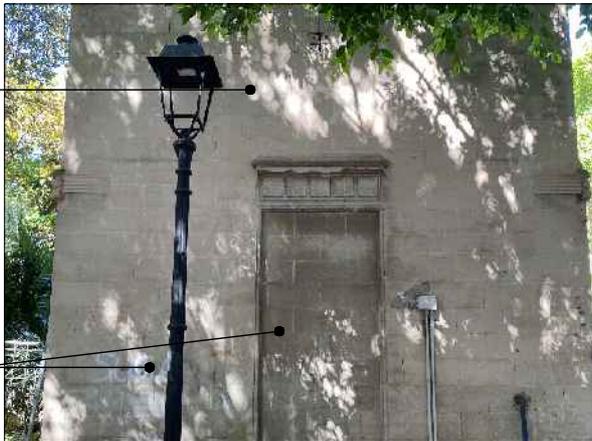
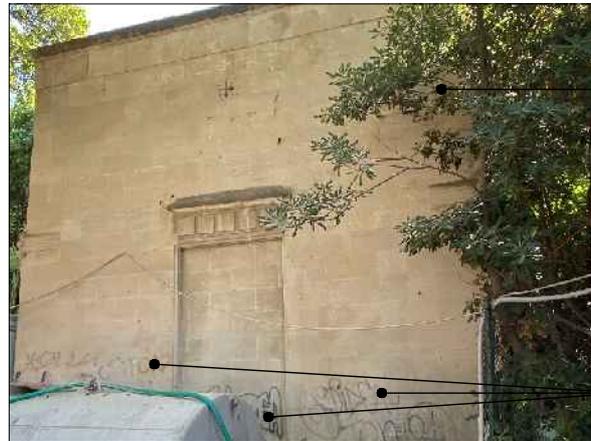
- 1) Presenza di depositi superficiali, croste nere, muschi e licheni
- 2) Presenza sulla superficie di vernici colorate indesiderate

- 1) Rimozione dei depositi superficiali tramite pulitura con sistema a basa pressione a vortice rotativo elicoidale (sistema Jos) con granulato neutro finissimo; rimozione di croste nere attraverso la pulizia preliminare con spazzole vegetali; rimozione di muschi e licheni mediante applicazione di biocida, stesura finale di emulsione acquosa trasparente su tutto il prospetto.
- 2) Pulitura chimica dei graffiti esistenti tramite applicazione di sostanze complessanti a tampone o a pennello con gel estrattivi a base di solventi a bassa tossicità e biodegradabili. Protezione superficiale tramite sostanze a base di polimeri paraffinici.

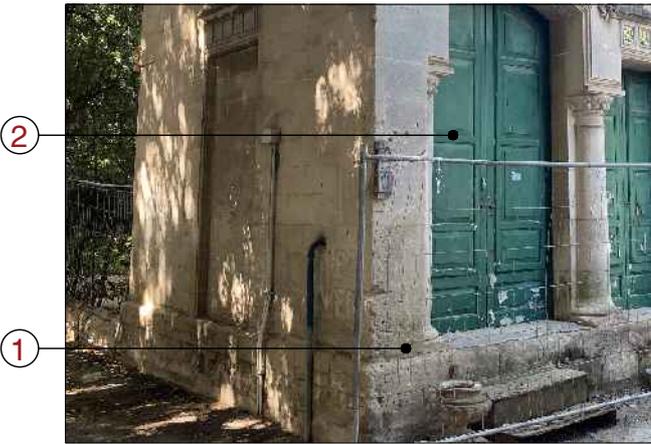
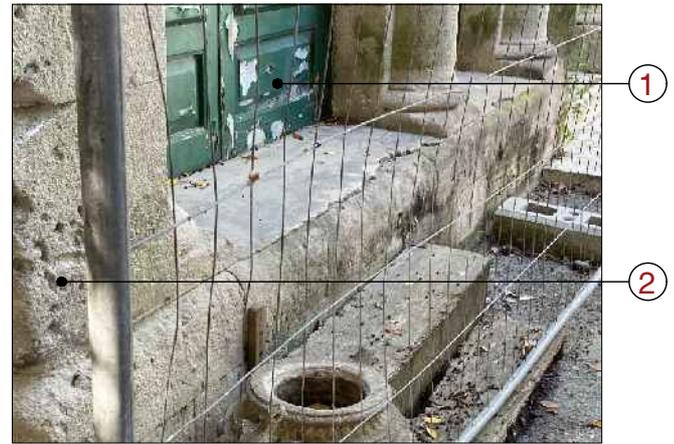
- 1) Presenza di alveolizzazione
- 2) Marcescenza degli infissi lignei

- 1) Integrazione dei blocchi alveolizzati con malta precolorata a base di calce idraulica e terre colorate e successiva velatura eseguita ad acquarello o terre colorate per il reintegro cromatico delle lacune. Prima di procedere è necessario pulire con spazzole di saggina o pennelli asportando ogni residuo polverulento per consentire che la malta vi si aggrappi stabilmente.

- 2) Riparazione e manutenzione degli infissi lignei mediante:
 - rimozione vetri esistenti e posa del nuovo **vetro** e fissaggio con stucco o silicone, quest'ultimo da installare dopo il recupero degli elementi lignei;

- recupero delle **cerniere o i cardini e i meccanismi di chiusura**, pulendoli dalla polvere e dall'eventuale ruggine e lubrificandoli;
 - protezione della parte lignea dell'infisso mediante applicazione di **sostanza antitarlo, olio di lino** ed esecuzione di fodera con **mano di stucco**. Prima di procedere all'applicazione dello strato protettivo, si provvede alla rimozione dei residui strati di vernice presenti, mediante **carteggiatura**. Successiva **verniciatura** con doppia mano a smalto nei colori originari e comunque a scelta della D.L., al riguardo si specifica di procedere con la seconda mano di vernice solo quando la prima mano risulterà asciutta.

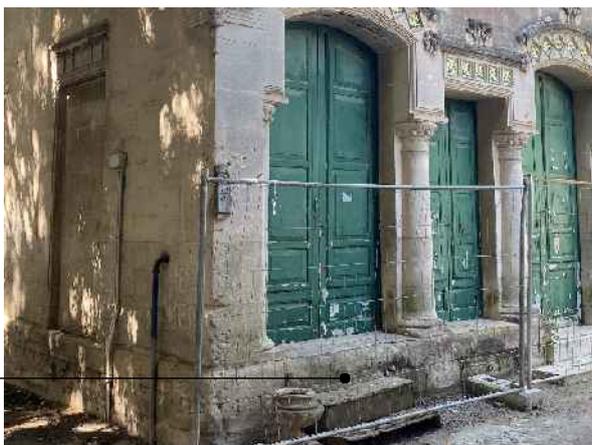
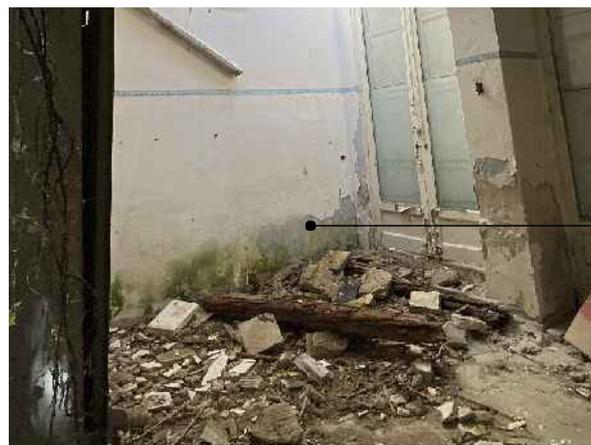
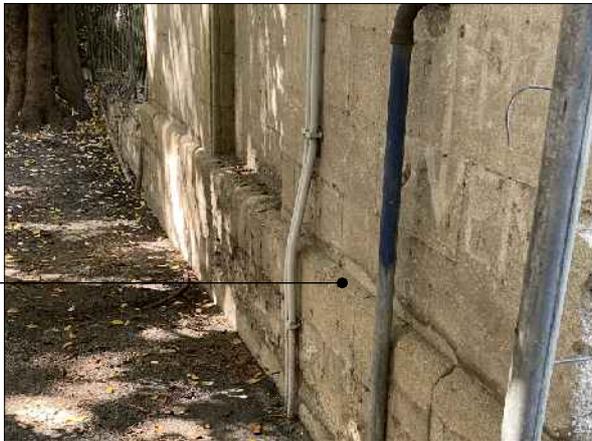
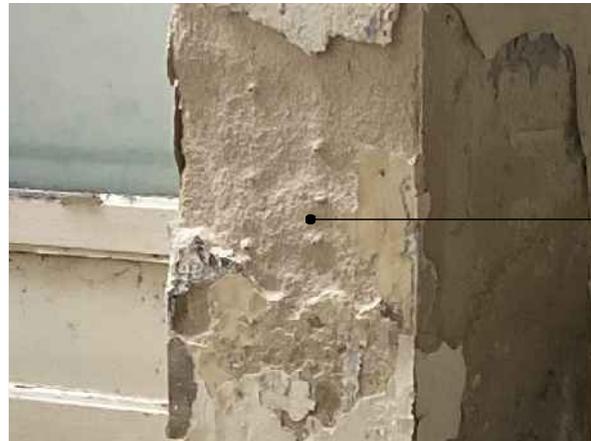
- 1) Presenza di umidità di risalita

Per l'eliminazione i fenomeni derivanti dall'umidità di risalita si prevede la realizzazione di un **vespaio a casseri a perdere** modulari in polipropilene, al fine di predisporre uno strato isolante di altezza circa 40 cm, per cui dovrà essere effettuato uno **scavo** all'interno dell'edificio a mano o con piccolo mezzo meccanico e soprastante **massetto armato con rete elettrosaldata**. Sono previsti dei tubi di aerazione lato giardino interno, con griglia in lamierino preverniciato di colore beige (RAL 1011) o nei colori a scelta della D.L.. Contestualmente si prevede il rifacimento degli **intonaci** degradati interni con tipologia traspirante costituita da malta di pura calce idraulica e **pittura traspirante** a base di grassello di calce naturale.

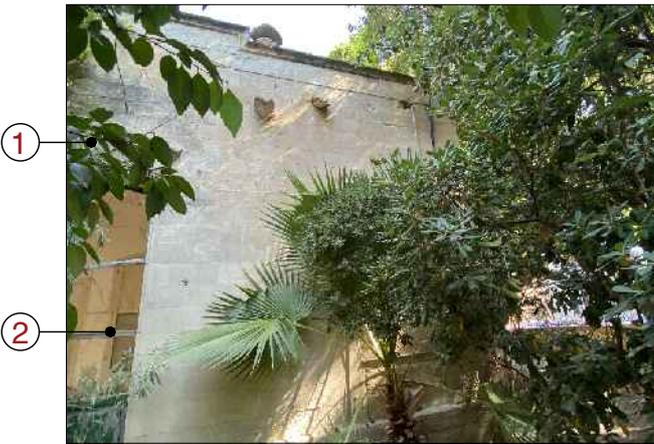
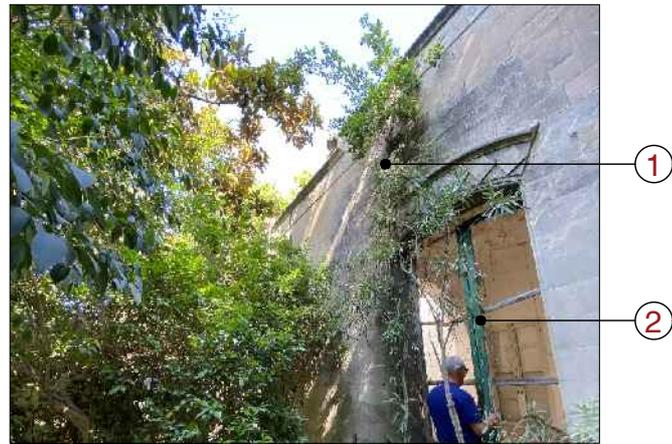
- 1) Presenza di vegetazione nella muratura
- 2) Sostituzione e realizzazione di nuovi infissi lignei

- 1) Rimozione della vegetazione infestante cresciuta in maniera incontrollata dato l'abbandono dell'edificio. Trattamento antimuschi e licheni con opportuna soluzione biocida e successiva rimozione dei talli a bisturi.
- 2) Rimozione dell'infisso ligneo e demolizione delle rompagnature. Realizzazione di nuovi infissi delle stesse caratteristiche formali e della stessa cromia degli infissi restaurati posti sul prospetto principale.

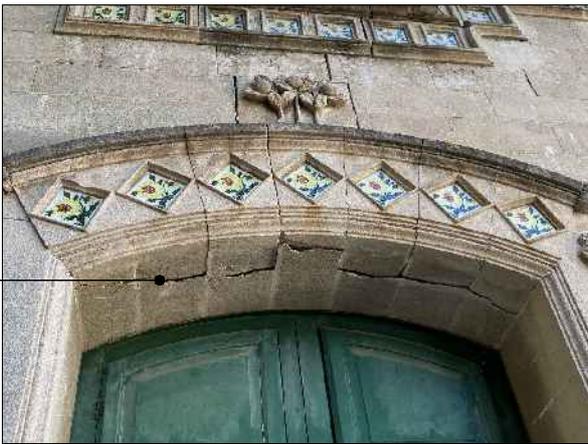
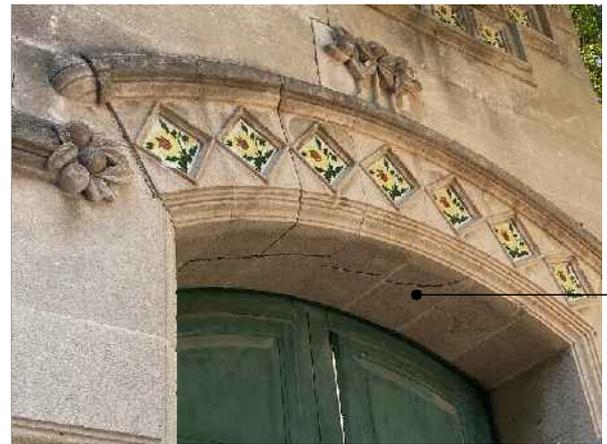
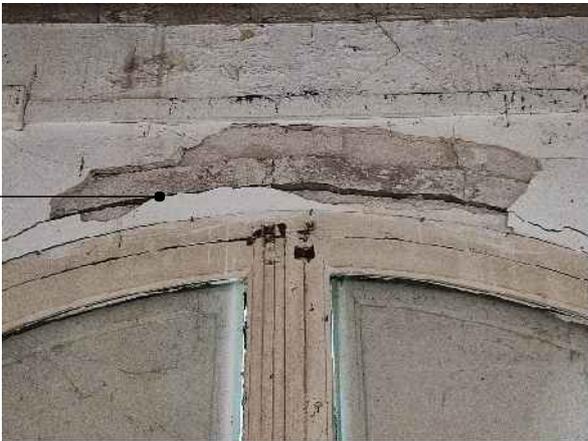
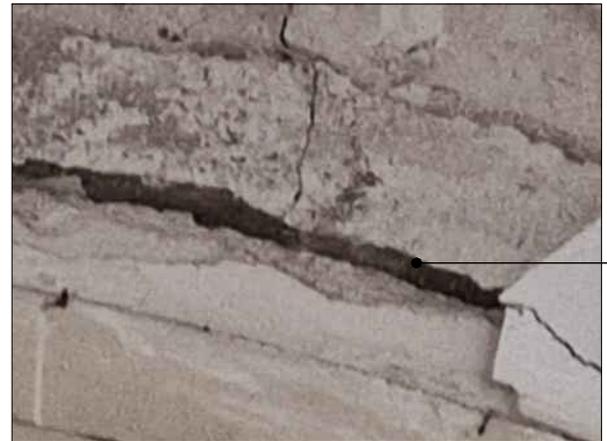
- 1) Presenza di lesioni e distacchi negli archi del prospetto

- 1) Risanamento di arco esistente da eseguirsi attraverso la rimozione dell'intonaco sino al rinvenimento dell'elemento metallico, demolizione della parte di calcestruzzo o altro materiale posto a riempimento, rimozione dell'ossidazione mediante sabbiatura e ove necessario con l'intervento manuale di spazzole d'acciaio e smerigliatrice sino al rimvenimento del ferro pulito e scevro da tracce di ossido, successivo trattamento con malta passivante, ricostruzione con malta tixotropica antiritiro fino a completo ricoprimento dell'elemento metallico, ricostruzione dell'intonaco con doppia mano di intonaco perfettamente rasato e lisciato con malta a base di calce idraulica.
Riallineamento dei conci mediante puntellamento dell'arco con tubolari

metallici e successiva pressione controllata mediante l'ausilio di martinetti idraulici.

Cucitura dei conci riallineati mediante l'inserimento di **barre elicoidali** \varnothing 8/10 mm in acciaio inox AISI 316 trafilate a freddo, installate con tecnologia a secco in apposito foro pilota nell'elemento in pietra e poste in opera mediante apposita sonda elettrica a rotazione.

Reintegro dei conci lesionati con malta precolorata a base di calce idraulica e terre colorate e successiva velatura eseguita ad acquarello o terre colorate.

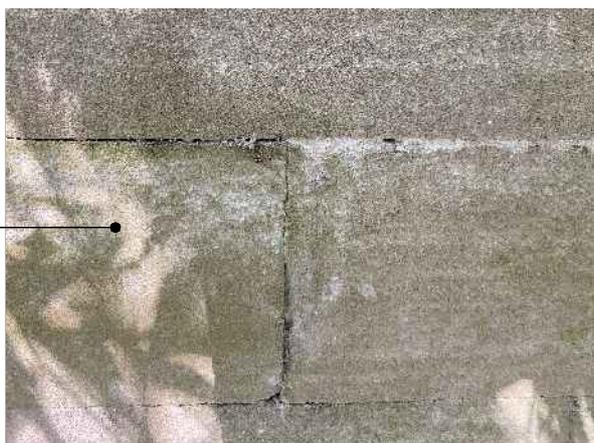
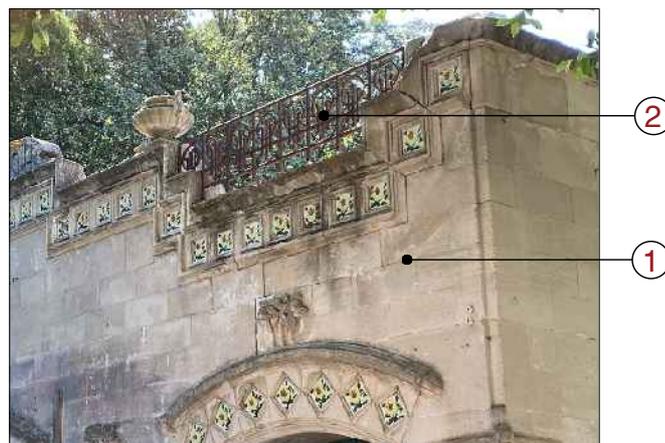
PRINCIPALI DEGRADI	PRINCIPALI INTERVENTI
<p>1) Degrado dei giunti tra i conci di pietra</p> <p>2) Presenza di elementi metallici ossidati</p>	<p>1) Rimozione dei depositi presenti in corrispondenza dei giunti tramite pulitura con sistema a base pressione a vortice rotativo elicoidale (sistema Jos) con granulato neutro finissimo.</p> <p>2) Restauro di superfici metalliche da eseguirsi tramite la rimozione delle incrostazioni e delle ossidazioni con azione meccanica di precisione, operata con bisturi, graffietti nonché spazzoline rotanti montate su microsferi, ricorrendo anche alla microsabbatura, ablatore piezoelettrico ad ultrasuoni, etc., l'inibizione del processo di ossidazione con impacchi chimici passivanti, impiegando inibitori oleosi, il ripristino di parti mancanti con stucco per ferro ove necessario, il ripristino di parti in ferro mancanti o fortemente degradate, della stessa tipologia, dimensioni e disegno di quelle originali. E' compreso il risanamento dell'ancoraggio alla struttura muraria esistente attraverso la rimozione della porzione di intonaco e muratura ammalorati sino al rinvenimento della parte metallica, la pulitura manuale di quest'ultima con spazzole d'acciaio e smerigliatrice sino al rinvenimento del ferro pulito e scevro da tracce di ossido, la ricostruzione della parte muraria o intonacata precedentemente rimossa con malta tixotropica antiritiro e successiva ricostituzione dell'intonaco con doppia mano di intonaco perfettamente rasato e lisciato a base di malta pozzolanica, compresa la verniciatura con mano di antiruggine e due mani di colori a smalto di colore grigio scuro (RAL 7043).</p>

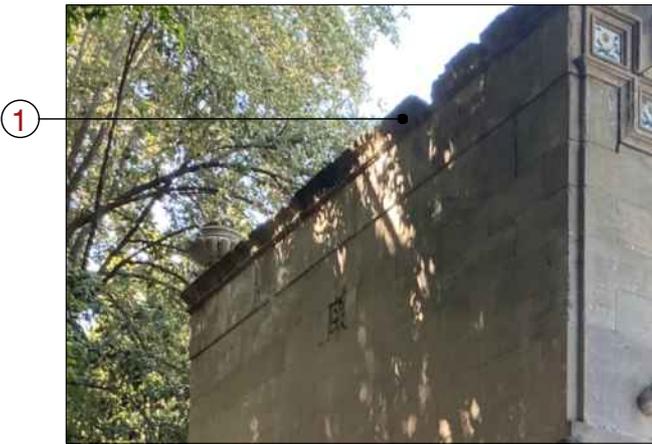
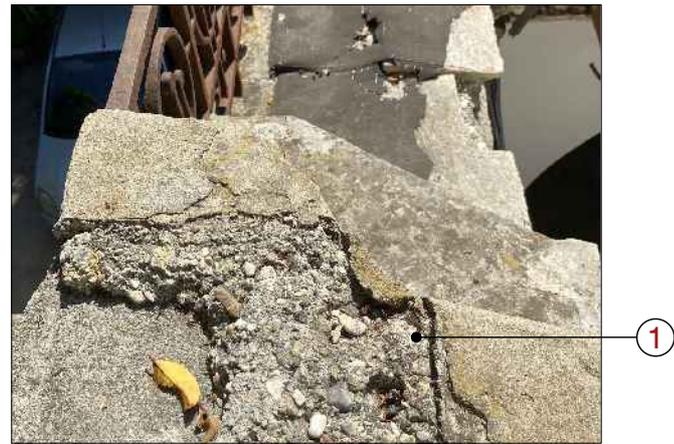
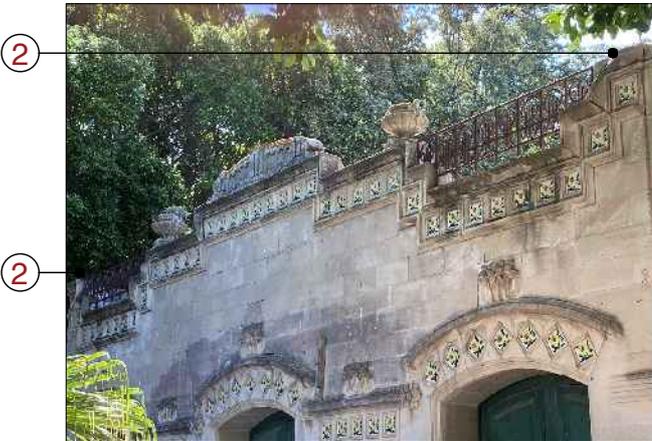
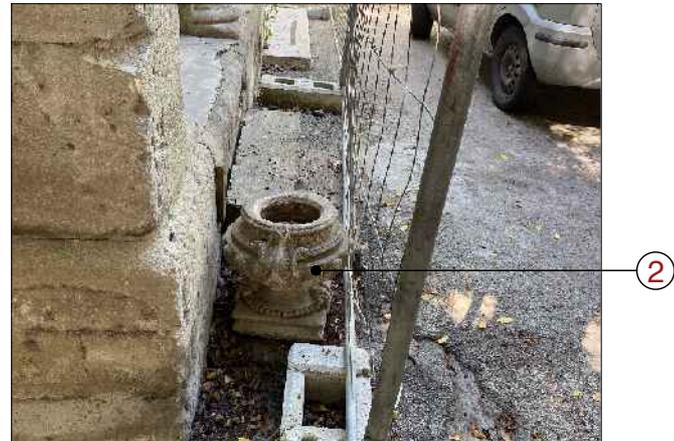
- 1) Presenza di discontinuità nelle copertine
- 2) Mancanza dei vasi in tufo di Favignana

- 1) Pulitura meccanica delle superfici con spazzole di saggina e successivo lavaggio con acqua deionizzata. Integrazione degli elementi mancanti mediante realizzazione di copertina in coccio pesto costituito da un impasto di graniglia di laterizio macinato, calce viva in fase di spegnimento e cemento.
- 2) Ricollocamento di vaso attualmente collocato impropriamente nello slargo antistante l'ingresso principale, nella sua posizione originaria fissaggio con malta di calce idraulica, previa pulitura con spazzole vegetali e acqua nebulizzata a pressione controllata. Realizzazione di un secondo vaso della stessa forma e dimensione degli altri vasi in tufo esistenti e successivo fissaggio con malta di calce idraulica.

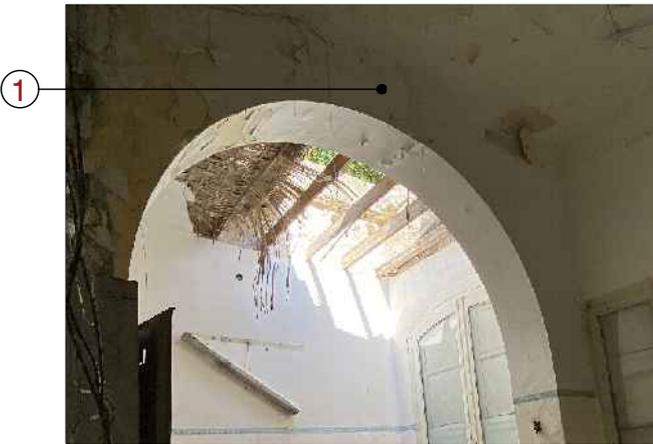
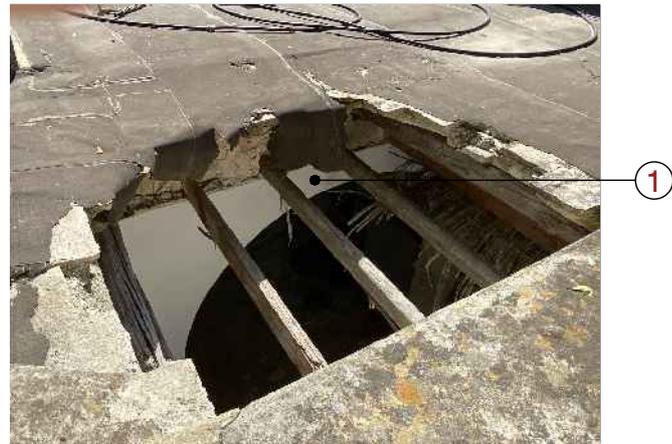
PRINCIPALI DEGRADI	PRINCIPALI INTERVENTI
<p>1) Lesione dell'arco interno</p>	<p>1) Consolidamento della lesione Esecuzione di cucitura di elementi in pietra, mediante l'inserimento di barre elicoidali \varnothing 8/10 mm in acciaio inox AISI 316 trafilate a freddo, installate con tecnologia a secco in apposito foro pilota nell'elemento in pietra e poste in opera mediante apposita sonda elettrica a rotazione. Si riporta di seguito la descrizione delle lavorazioni previste:</p> <ul style="list-style-type: none"> - realizzazione del foro pilota mediante apposita sonda elettrica a rotazione con punta di diametro minore/uguale a 6 mm e comunque di diametro minore rispetto a quello della barra elicoidale; - accurata pulitura del foro pilota per rimuovere la polvere di foratura attraverso l'utilizzo di pompetta a mano o pompa ad aria compressa; - preconsolidamento attraverso iniezioni a base di etilsilicato al fine di migliorare la consistenza della superficie a contatto con la barra elicoidale da inserire e le relative condizioni di attrito; - installazione della barra elicoidale all'interno del foro pilota mediante apposita sonda elettrica a rotazione; - stuccatura dei fori con opportuna malta ad alte prestazioni a base di grassello di calce e inerti opportunamente dimensionati.
