PROGETTO ESECUTIVO						
Scala	TAV. I.01	Tipo di elaborato: Introduttivi Oggetto: Relazione generale

"Recupero e valorizzazione del giardino e del padiglione Liberty di Villa Margherita, finalizzato a migliorare la qualità del decoro urbano e del tessuto sociale ed ambientale della città di Trapani"

Relazione generale

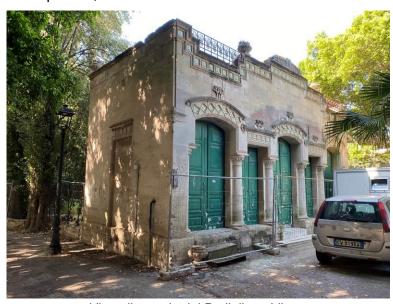
Il padiglione si presenta in pessimo stato di conservazione, in particolare si riscontrano i seguenti principali degradi:

- 1. importanti lesioni nei conci delle tre piattebande delle aperture ad arco ribassato del prospetto principale;
- 2. il crollo nella parte ovest del solaio e controsoffitto;
- 3. muffe su tutti gli intonaci interni;
- 4. la tompagnatura delle due finestre del prospetto Sud con conci di calcarenite non omogenei;
- 5. in copertura sono presenti due serbatoi in PVC ad uso idrico;
- 6. la presenza di umidità di risalita su tutti i fronti dell'edificio;
- 7. la mancanza di un vaso in tufo di Favignana a decoro del muretto d'attico, mentre un altro giace per terra;
- 8. le balaustre originarie in ferro risultano ossidate;
- 9. superfetazioni in copertura;

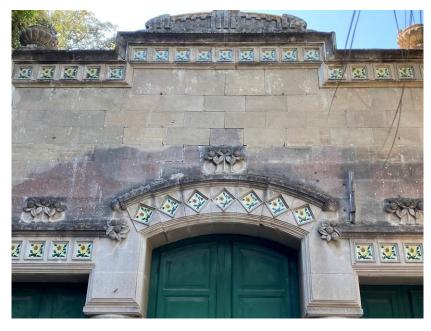
Presente su tutti i fronti dell'edificio, il deposito superficiale si manifesta come l'accumulo di materiali estranei di varia natura, quali, ad esempio, polvere, terriccio, ecc. ha spessore variabile e, generalmente, scarsa coerenza e aderenza al materiale sottostante. Le cause principali sono riscontrabili nell'esposizione, scabrosità e deformazione della superficie, nell'inquinamento atmosferico.

In particolare, il fronte Nord, Sud, gli elementi di decoro in tufo di Favignana sono interessati da croste. Di spessore variabile, la crosta è dura, friabile distinguibile dalle parti sottostanti per le caratteristiche morfologiche per colore. e. spesso. Quest'ultimo degrado può essere causato da azioni di microrganismi e di inquinanti, da ossidazione e una scarsa 0 assente circolazione d'aria.

Sul fronte Nord, inoltre, sono presenti efflorescenze superficiali che interessano le piastrelle in ceramica. La presenza del degrado è dovuta alla migrazione verso la superficie e alla successiva cristallizzazione di sali che sono trasportati dall'acqua attraverso i pori e le fessure del materiale

Si prevede l'eliminazione dei depositi superficiali tramite pulitura con acqua nebulizzata. L'azione di rimozione è efficace soprattutto se i sedimenti e lo sporco sono per lo più depositati o comunque poco aderenti alle superfici, e se il legante che cementa le croste è solubile in acqua. Il principio funzionale comporta l'impiego di una serie di ugelli orientabili, fissi o rotanti, che permettono di nebulizzare l'acqua e di inviare un aerosol di goccioline finissime sulla superficie da pulire. L'azione solvente dipende proprio dalla capacità delle microgocce di penetrare all'interno degli strati di deposito superficiale. L'efficacia dell'effetto di pulitura non dipende dalla pressione dello spruzzo indirizzato verso la superficie, ma dall'area di contatto tra le particelle di acqua e il materiale depositato. Inoltre, l'impiego corretto del sistema prevede che lo spruzzo nebulizzato non raggiunga direttamente l'area da pulire, ma sia puntato verso l'alto per essere poi lasciato scorrere sulla superficie, per ricaduta. La nebulizzazione va eseguita preferibilmente durante la stagione calda, evitando il tardo autunno, l'inverno e in generale quando i valori minimi della temperatura esterna

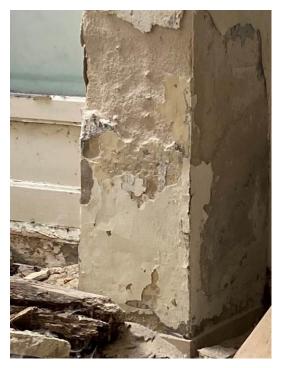
Il degrado si manifesta a causa della risalita per capillarità dal terreno imbibito d'acqua per la presenza nel sottosuolo di "acqua disperse per scorrimento". Infatti, entrambe le facce dei muri (esterno ed interno) si presentano umide con fenomeni di esfoliazione

Gli interventi previsti per la risoluzione del degrado sono tre:

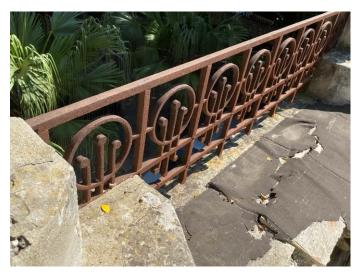
I metalli, esposti agli agenti ambientali, sono soggetti a fenomeni degradativi che consistono nella tendenza a ripristinare la forma ossidata attraverso la formazione di patine.

La tecnica di pulitura a secco tramite microsabbiatrice consente la rimozione delle incrostazioni e l'assottigliamento dello strato superficiale da eliminare grazie all'azione

meccanica del getto aeroabrasivo, formato da sottili granuli. La tecnica si basa sull'uso di una speciale apparecchiatura aeroabrasiva, con la quale è possibile eseguire una sabbiatura precisa graie alla sottigliezza del getto, alla finezza e alla qualità dei granuli abrasivi. Le polveri usate più comunemente sono costituite da ossido d'alluminio o di sferette di vetro, che hanno un'azione esclusivamente martellante e non danneggiano il metallo. Circa la potenza dell'impianto, in generale, la pressione di esercizio di una microsabbiatrice deve essere regolata in funzione del diametro dell'ugello utilizzato e deve essere compresa tra i 3 e gli 8 bar. Per la scelta del gas si può utilizzare un gas inerte, come l'aria compressa o l'azoto, che ha il vantaggio di non provocare reazioni chimiche sullo strato messo a nudo perché non contenente ossigeno.

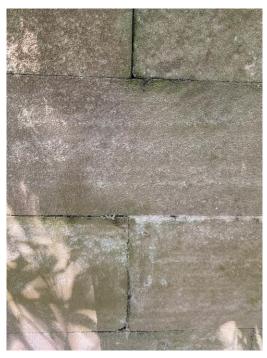
Il degrado si manifesta con l'erosione del materiale presente nei giunti tra i conci di pietra dovuta a processi di natura diversa. Tra le cause della formazione del degrado sono: l'esposizione agli agenti atmosferici, presenza di umidità o acqua nella muratura, erosione meccanica da pioggia battente, erosione per abrasione degli strati corticali provocati dal vento, aggressione chimica da inquinanti.

Per eliminare il degrado si prevede la pulitura con spray d'acqua e getto di vapore. Associando entrambe le azioni si riduce la quantità d'acqua necessaria per una generica idropulitura da cui ottenere un ammorbidimento dei depositi carboniosi, e allo stesso tempo la brusca variazione di temperatura prodotta dal vapore comporta il definitivo distacco della crosta dalla superficie.

Prima dell'intervento le superfici da trattare vanno sottoposte a test di controllo, allo scopo di accertare la capacità della pietra di sopportare lo sbalzo termico generato dal vapore. Le variazioni di temperatura dovrebbero essere, in ogni caso, contenute entro valori accettabili. Lo spray d'acqua necessario per il preliminare ammorbidimento dei depositi carboniosi dovrebbe essere

erogato sfruttando pressioni comprese tra 2,5 e 3 bar, ed erogato da ugelli fissati a un impianto di tubi collettori montati sui ponteggi di lavoro. La pressione d'impatto del vapore dovrebbe aggirarsi attorno ai 0,5 kg/cm² e per un tempo mai superiore ai 6-10 minuti. La lancia di erogazione del flusso va mantenuta a debita distanza da paramento lapideo. Per favorire l'allontanamento dei depositi ammorbiditi e dei residui rimasti in superficie, l'intervento può essere completato con spazzole di saggina o nylon, eventualmente associata a un blando lavaggio finale.
